COMUNE DI PALERMO

UFFICIO COMUNALE DI PROTEZIONE CIVILE

Relazione di Intervento

INTERVENTO Strada Vicinale Badami intersezione con il "Vadduneddu"

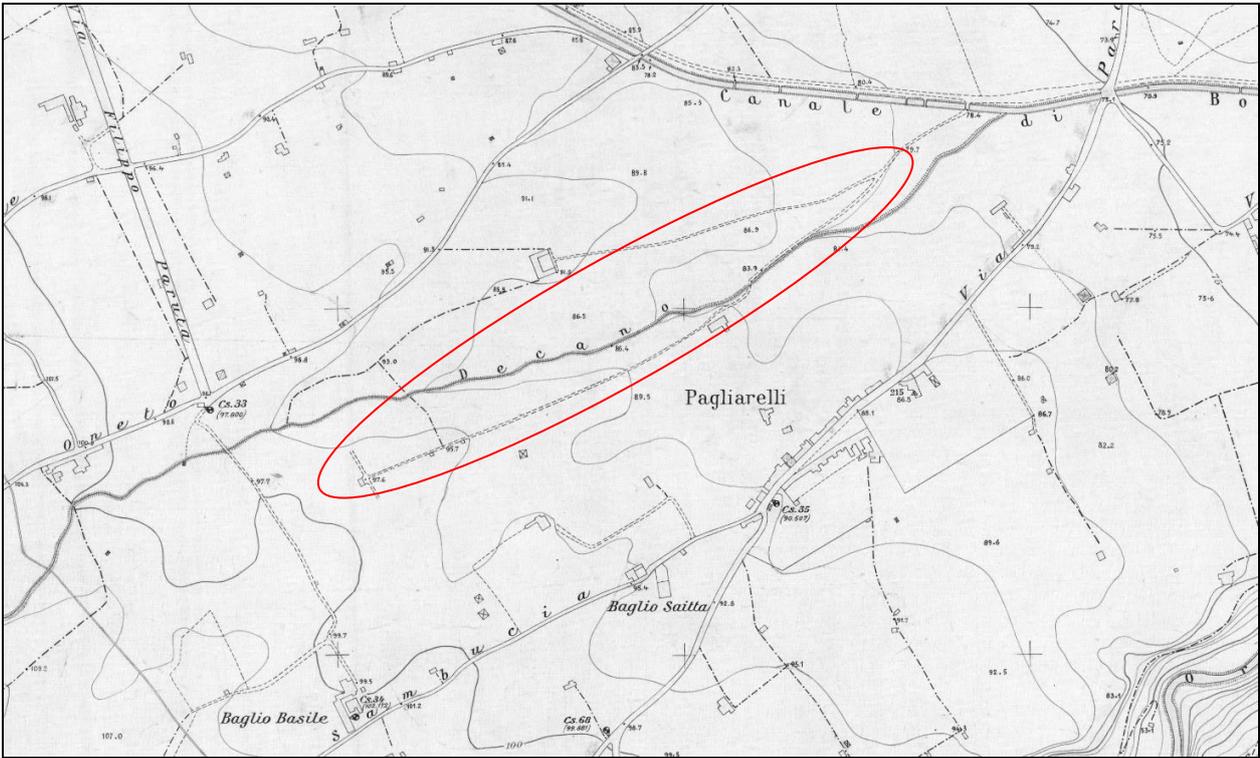
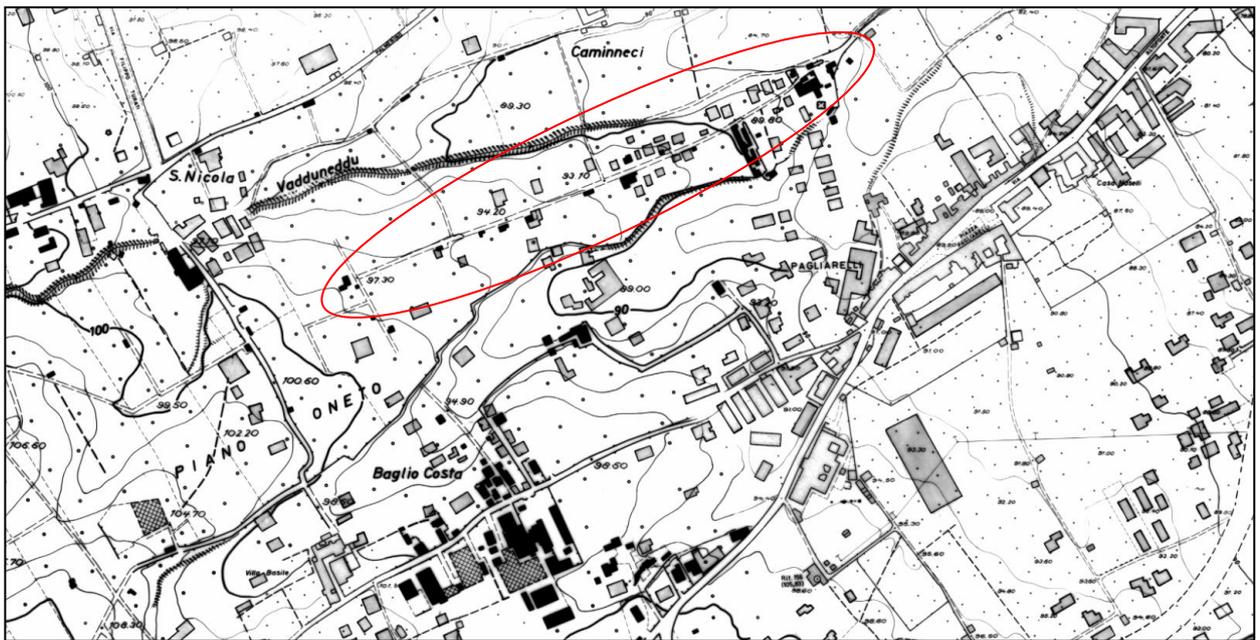
Il suddetto attraversamento in origine della medesima larghezza della strada era realizzato in legno con delle abetelle. Nel tempo per comodità d'uso l'attraversamento del corso d'acqua è stato notevolmente ampliato con l'aggravante di diminuire l'altezza massima del pelo libero dell'acqua per un lungo tratto in quanto l'intradosso del ponte è posto al disotto della quota di argine (lo stesso problema l'ha in ponticello su via Santicelli).

Ciò detto comporta il fatto che il limite massimo della portata all'interno del ponte è inferiore del tratto a pelo libero, pertanto è il punto in cui il sistema va in crisi. Come di fatto è andato in crisi la notte del 4 novembre e la notte del 16 novembre.
