COMUNE DI PALERMO

UFFICIO COMUNALE DI PROTEZIONE CIVILE

Relazione di Intervento

INTERVENTO Strada Vicinale Badami intersezione con il "Vadduneddu"

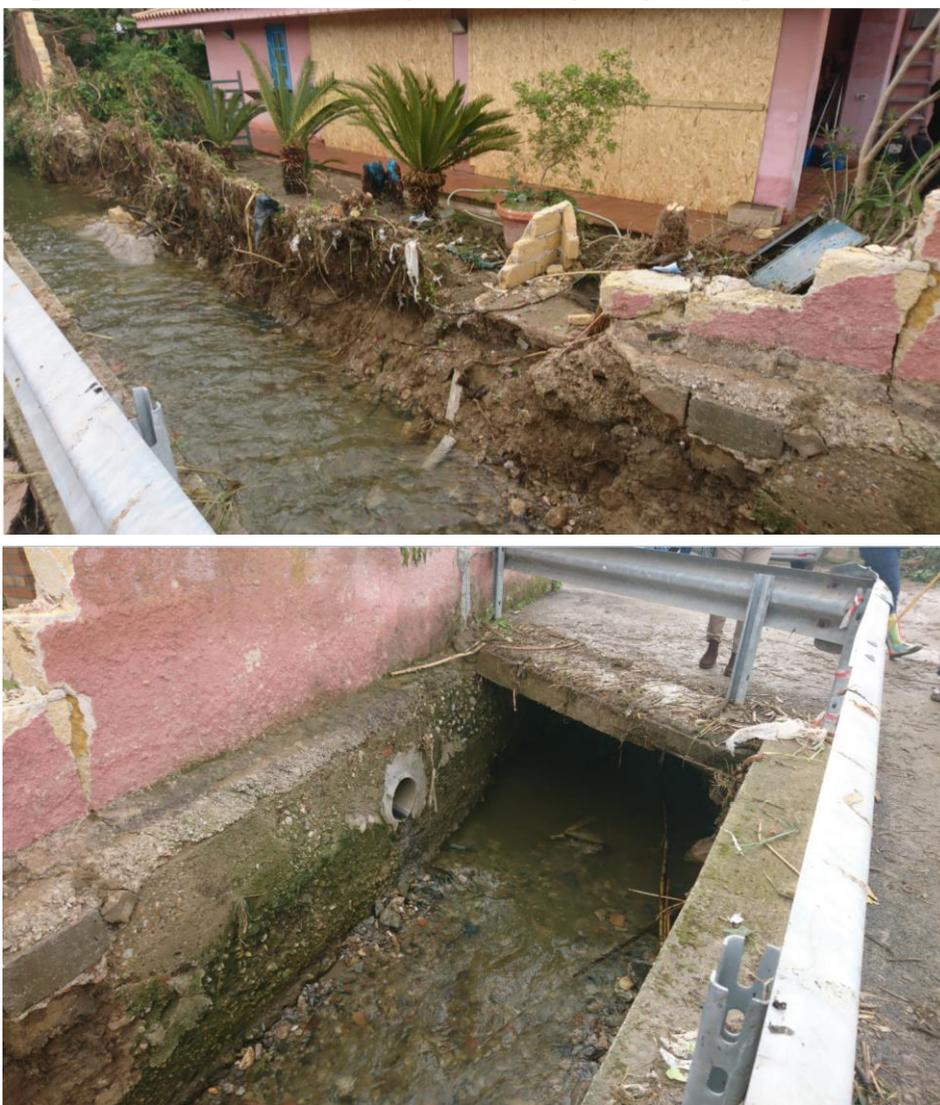
Come già precedentemente relazionato in occasioni similari, si è potuto constatare che in molti casi, dove è presente la fognatura dinamica comunale le problematiche legate agli allagamenti derivano da due fattori essenziali. Il primo è chiaramente e necessariamente di natura orografica, il secondo deriva, dalla forte antropizzazione delle aree in cui l'insieme delle singole attività edilizie, determinano un aggravio delle condizioni di esercizio dei manufatti idraulici preesistenti anche a causa di macroscopici errori fatti nella manomissione degli stessi, fatti nel corso degli anni senza una visione di insieme. Come ad esempio l'allargamento del ponte di attraversamento del canale all'altezza del civico 51, o probabilmente anche la risagomatura degli argini in prosecuzione di quelli probabilmente realizzati dall'Ufficio del Genio Civile (si vede con estrema chiarezza la differenza qualitativa dei manufatti), che stante il rilievo della SAS iniziavano più a valle di civico 51, ciò senza tener conto della notevole differenza di pendenza, e quindi della portata massima del canale nell'intorno del civico 51 ed il tratto vallivo.
